| ADRES | Bourgognestraat 18 6221 BX Maastricht |
| STATUS | Dominant bouwwerk |

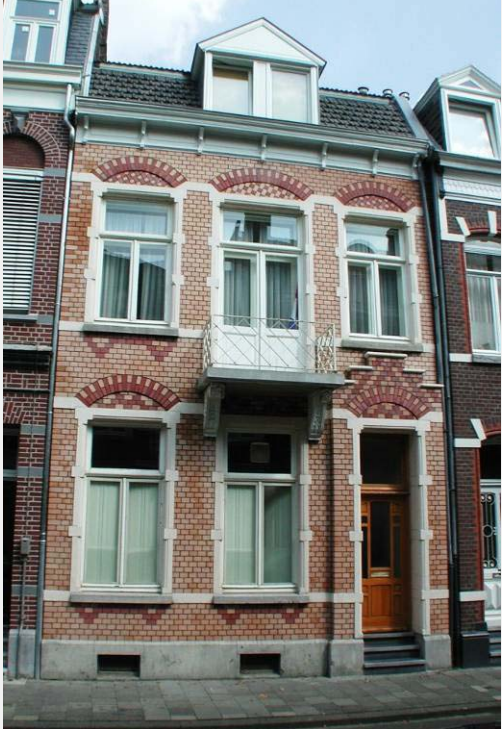
| FOTO'S | <p data-bbox="450 1205 624 1227"><i>Bourgognestraat 18</i></p> |

| OMSCHRIJVING | <p data-bbox="450 1272 568 1294">Inleiding</p> <p data-bbox="450 1301 1406 1357">Woonhuis in eclecticisme stijl uit ca.1900, gelegen binnen de bebouwde kom en binnen het beschermd stadsgezicht van Maastricht.</p> <p data-bbox="450 1397 608 1420">Beschrijving</p> <p data-bbox="450 1426 1406 1583">Tussenwoning, boven een kelder opgebouwd uit twee bouwlagen onder een mansardedak dat gedekt is met kruispannen, waarbij aan de voorzijde van het pand een houten dakkapel is aangebracht. Deze vernieuwde dakkapel is voorzien van een houten fronton met twee kiepramen. Aan het dak bevindt zich een bakgoot met geprofileerde houten gootlijst op sierconsoles.</p> <p data-bbox="450 1590 1406 2031">De voorgevel heeft drie gevelassen. Er is een hardstenen plint en daarboven is de gevel opgetrokken in gele verblendsteen, afgewisseld met rode steen bij ontlastingsbogen en onder vensterdorpels. Ter hoogte van de onderdorpels en ontlastingsbogen zijn gestucte banden. De toegang is in de rechter gevelas en deze is geplaatst in een licht naar voren springend geveldeel ter hoogte van de begane grond, dat bekroond wordt door een gemetselde trap met rood en geel siermetselwerk. De toegang heeft een gestucte omlijsting met tussenblokken en een oorspronkelijke decoratieve houten deur met bovenlicht. Er is een hardstenen trapje. Links van de voordeur zijn twee vensters met hardstenen onderdorpels, gestucte omlijstingen met tussenblokken en gemetselde ontlastingsbogen met rode verblendsteen. De ramen zijn recent vernieuwd. Op de eerste verdieping zijn in de buitenste gevelassen dezelfde vensters, dit keer met originele houten T-ramen. In de middelste gevelas is een balkonpui met een oorspronkelijke dubbele balkondeur met bovenlicht. Het balkon rust op kunststenen consoles en heeft een vernieuwd hekwerk.</p> |

| <p>RICHTLIJNEN</p> | <p>Algemeen:</p> <ul style="list-style-type: none"> • Voor de algemene richtlijnen voor dominante en kenmerkende panden, alsmede de waardevolle cultuurhistorische elementen, zie paragraaf 2.1 van dit rapport. • Voor de algemene richtlijnen voor onderhoud en wijzigingen in cultuurhistorische attentiegebieden en beschermde stadsgezichten, zie paragraaf 2.3 van dit rapport. <p>Objectgericht:</p> <ul style="list-style-type: none"> • Geen aanvullende richtlijnen. |
